manutenzione straordinaria servizi igienici della Scuole Comunale primaria e secondaria di primo grado sede di Castelnuovo Bocca d'Adda  
**PROGETTO ESECUTIVO**  
 elaborati grafici

PIANO SEMINTERATO

STATO ATTUALE scala 1:100  
 PROGETTO (ARCHITETTONICO) scala 1:50  
 piante e sezioni bagni alla ovest

tavola n°  
 SPS003  
 data 10 giugno 2008  
 aggiornamenti  
 BOZZA 19/06/2008

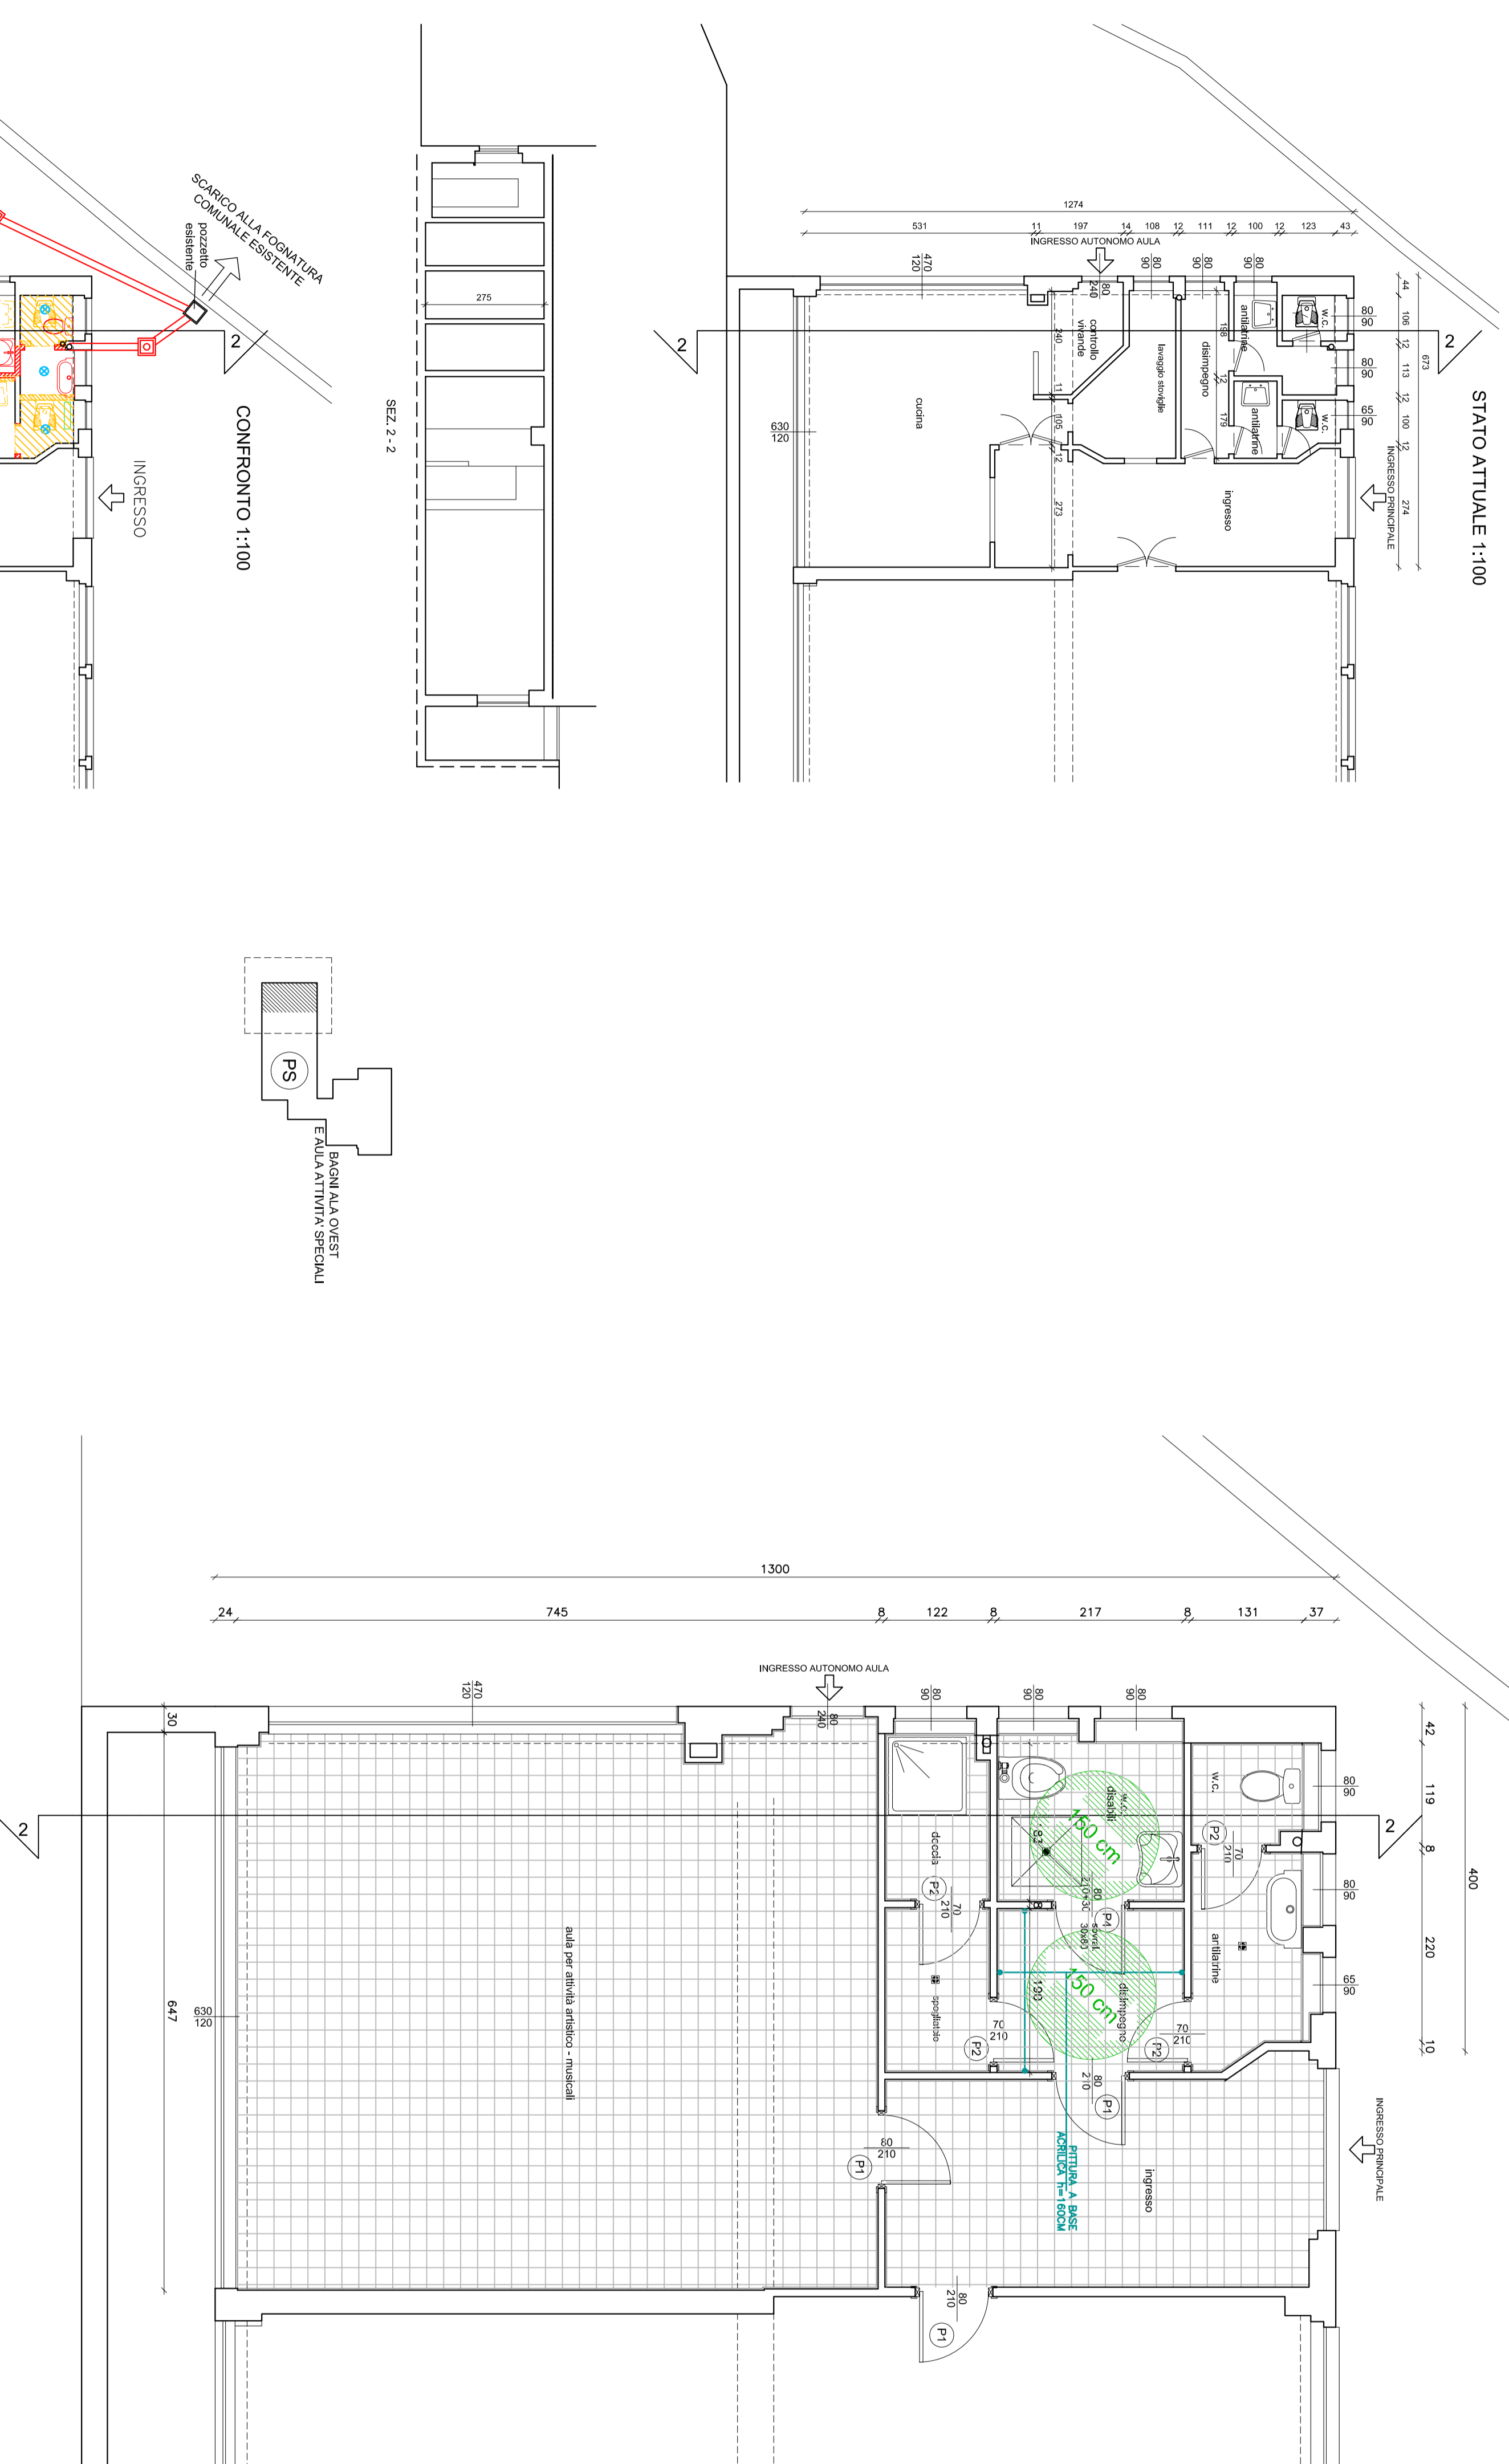
STATO DI PROGETTO 1:50

SPERANZE, IN VETRO CON PROFILI IN LEGNO E, ADESSO, IN ALLUMINIO. INTERVENTI PER LA RESISTENZA TRASVERSALE PER LA STRUTTURAZIONE DI INGRESSO A CANTILE PER INTERNO. INVESTIMENTO IN MANIGLIE DI CERAMICA PERMANENTE SU INNOVATO RIBISTRO. LAVABO PER DISABILI. VASO BIANCO, IN ALLUMINIO, CON BRACCIO, CON CESTINI ESTERNI W.C. PER DISABILI.
